**Tlumiče výfuku na Škodu Fabia II 1.4 16V/63 kW dostupné na českém trhu náhradních dílů**

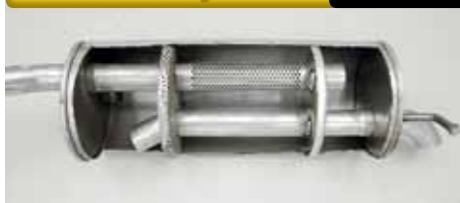
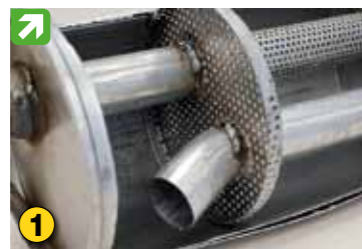
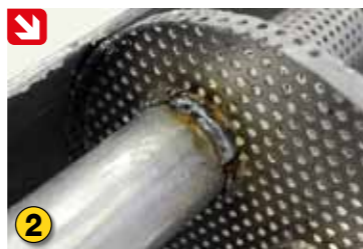
**Škoda Economy 1904 Kč**

**1** Takto má vypadat kvalitní odsávání kondenzátu. Výstupní trubka směřující dolů způsobuje, že plyny strhávají kapalinu s sebou. **2** Přepážky jsou vylišované natěsně, takže i po vypnutí svarů snad nebudou tak rychle cestovat po trubkách. Nicméně svařování plechu v místě perforace (který se pak hroutí) je chybou. Na tom by měl výrobce zapracovat.

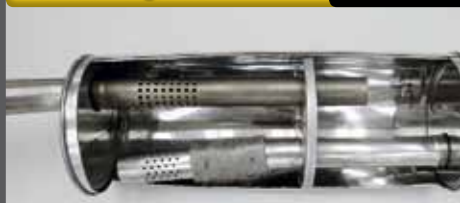
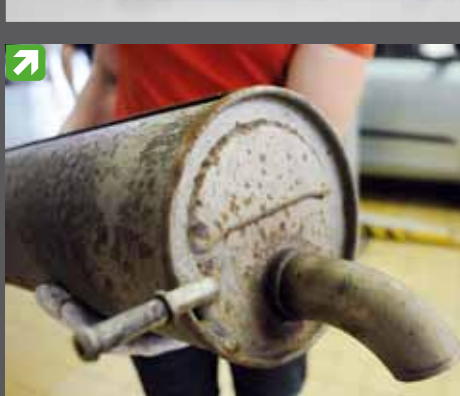
**Škoda originál 4332 Kč**

Takto vypadá originální nerezový výfuk po čtyřech letech městského provozu na krátké vzdálenosti. Z povrchu se odlupují drobné šupinky koroze, ale úplné proreznutí ještě dlouhá léta nehorzí. Například svary jsou stále nedotčené.

**1** Celý výfuk je z nerezů běžně používané kvality. Vnitřní plech však je ještě kvalitnější a leskle se jako zrcadlo. **2** Výstupní trubka směřuje dolů, čímž je zajištěno odsávání kondenzátu. Absorpční materiál z nerezového vlákna je důkazem pečlivého ladění akustiky. **3** V přepážce vidíme otvor, který umožňuje protékání kondenzátu mezi oběma komorami. **4** Svary nerezovým drátem jsou velice kvalitní a nebudou korodovat rychleji než samotný materiál. **5** Prolisovaný tvar přepážek ukazuje na pečlivé ladění tuhosti a akustiky. Díky propracované konstrukci (a menší síle nerezového plechu) může být originální výfuk až dvakrát lehčí než aftermarketová řešení. **6** Důraz na snížení hmotnosti dokládá i úchyt, který není z plného drátu, ale trubky.

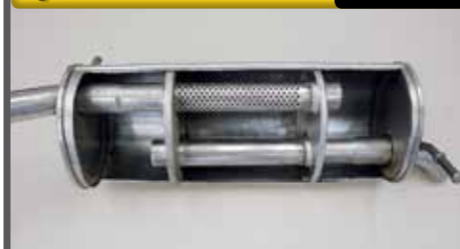
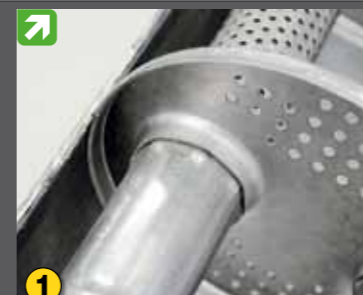
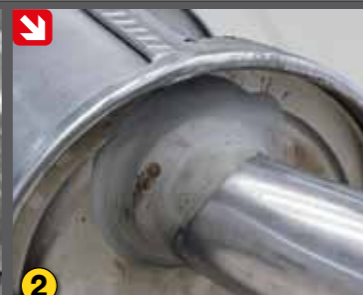
**Tyll 1621 Kč**

**1** Uvnitř českého výfuku Tyll nenacházíme žádný svar. Vnitřní přepážky jsou lisované na zesílené místo trubky, takže nedochází k poškození ochranné hliníkové vrstvy. Tvarový spoj navíc udrží přepážky na místě i po jistém úbytku materiálu koroze. Kdyby výfuk Tyll nechyběl odvod kondenzátu, byl by lepší než škodovávský z řady Economy. Takto jej radíme na roveň. **2** Přetření svarů barvou má pouze estetický význam. Celkově však je kvalita konstrukce i provedení velice slušná.
